ARAÇ KABUL / İŞ EMRİ

20NR007 - 10.04.2021 10:01

DİNAMOMETRE TEST RAPORU

KAPORTA - BOYA KONTROL

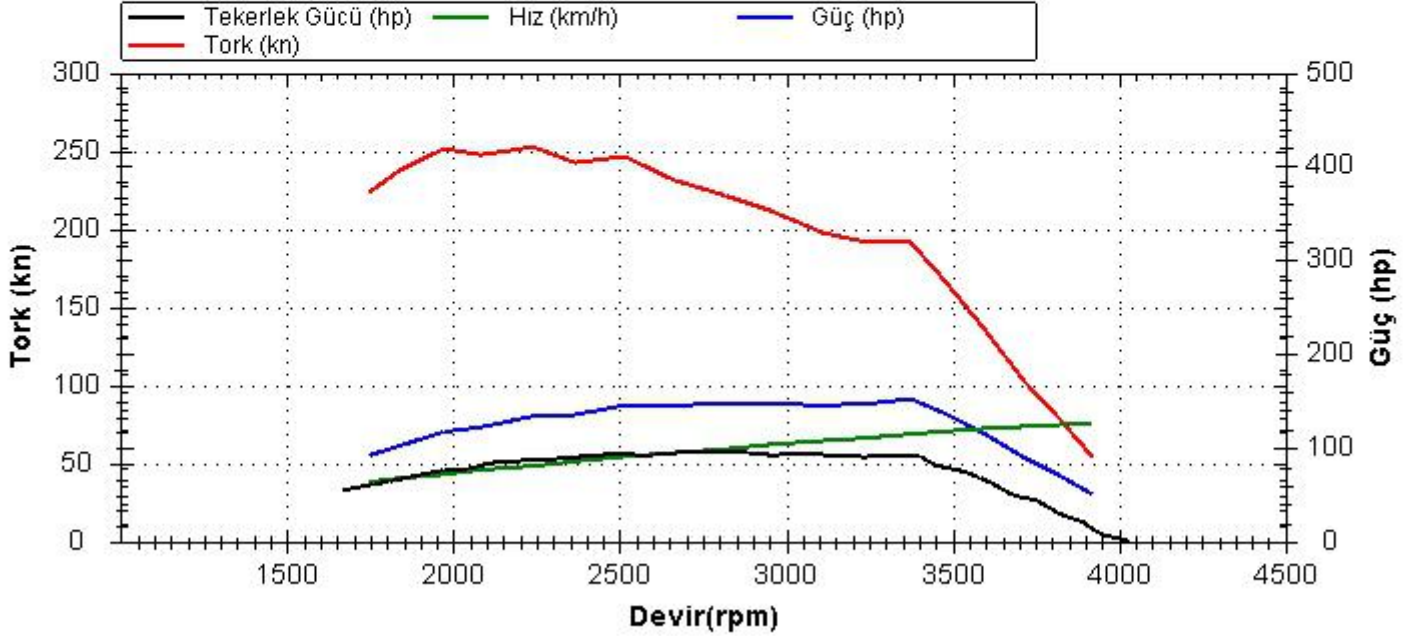
Test Sonucu

ÖLÇÜLEN MAKSİMUM MOTOR GÜCÜ	: 92,28 HP	67,85 KW	3371 rpm
HESAPLANAN MAKS. TEKERLEK GÜCÜ	: 78,55 HP	57,76 KW	
ÖLÇÜLEN MAKSİMUM MOTOR TORKU	: 262 N.M		2142 rpm
MOTOR FABRİKA VERİSİ	: 105 HP	77,21 KW	
AKTARMA ORGANLARINDAKİ KAYIP GÜÇ	: 13,72 HP	10,09 KW	3371 rpm
MİNİMUM HIZ / MAKSİMUM HIZ	: 40 KM/S	132,6 KM/S	
HAVA SICAKLIĞI	: Derece	ARAÇ TİPİ	: Otomobil (4 x 2)
HAVA BASINCI	: mbar	DEVİR OKUMA	: MANUEL
MOTOR TİPİ	: Turbo Dizel	HESAPLAMA NORMU	: DIN 70020

ANLIK ÖLÇÜM (HP)/ FABRİKA (HP) : 87,9

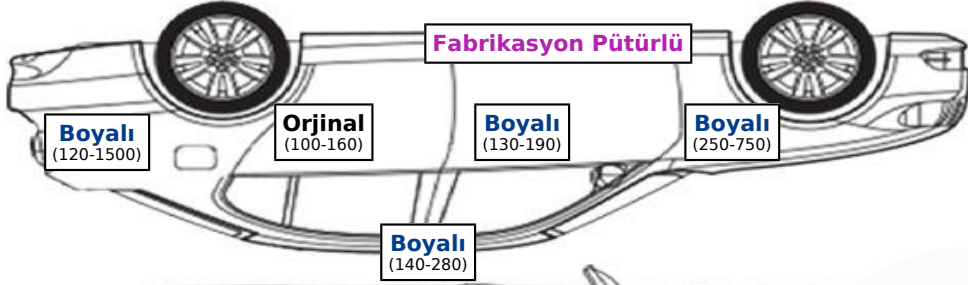
SOL YAN

- * SÖKÜLMÜŞ PARÇALAR ÇIKMA ORJİNAL PARÇALARLA DEĞİŞMİŞ OLABİLİR.
- * SOL MARŞBİYEL HASARLI. MUHTELİF YERLERİNDE GÖÇÜKLER ÇİZİKLER RÜTÜŞLER VAR
