ARAÇ KABUL / İŞ EMRİ

20GH347 - 29.03.2021 10:18

RAPOR NO : 0000024893

MARKA / MODEL : VOLKSWAGEN / JETTA

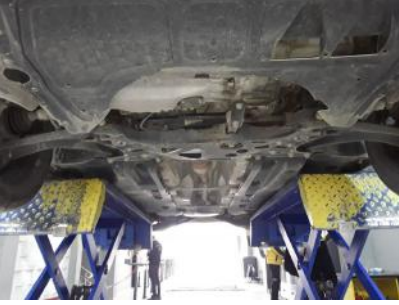
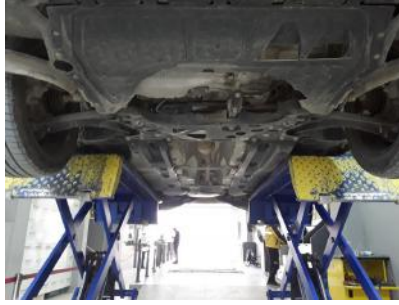
Diğer	ARAÇ ALTI GENEL GÖRÜNÜMÜ

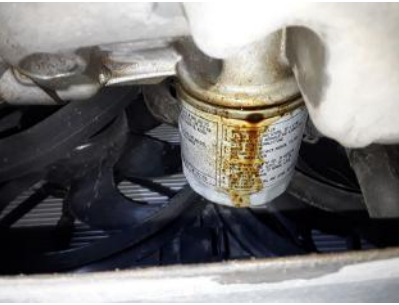
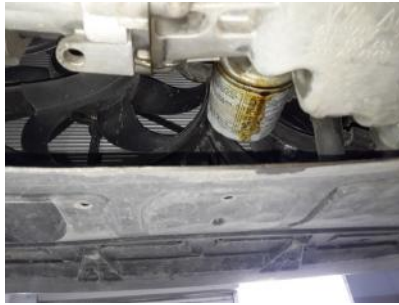
Diğer	YAĞ FİLTRESİ BÖLGESİNDE YAĞ KAÇAĞI VAR SERVİS ÖNERİLİR.

* YAĞ FİLTRESİ BÖLGESİNDE YAĞ KAÇAĞI VAR SERVİS ÖNERİLİR.

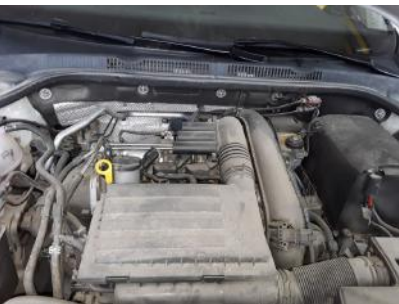
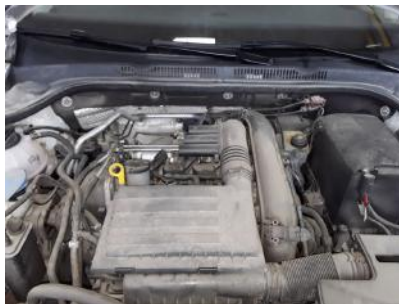
Motor Üstten Görünüm

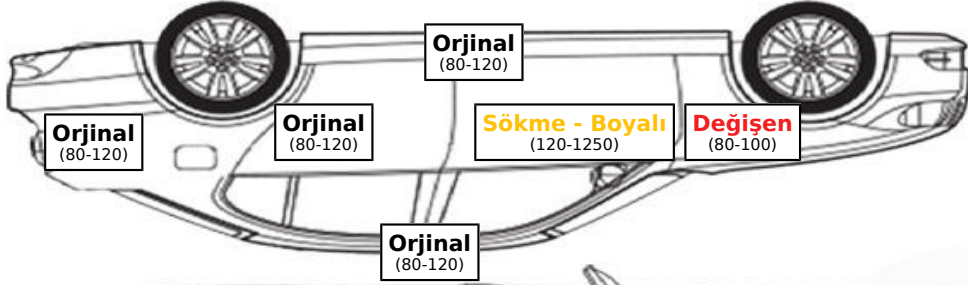
SOL YAN

- * SÖKÜLMÜŞ PARÇALAR ÇIKMA ORJİNAL PARÇALARLA DEĞİŞMİŞ OLABİLİR.
- * ÖN TAMPON ALTINDA SÜRTMELER MEVCUT.MUHTELİF YERLERİNDE GÖÇÜKLER VAR.
